# 電子顕微鏡によるトラブル原因解明

～破面観察による電力設備のトラブル原因解明で電力安定供給に貢献～

中部電力（株） □技術開発本部 電力技術研究所 □材料化学グループ

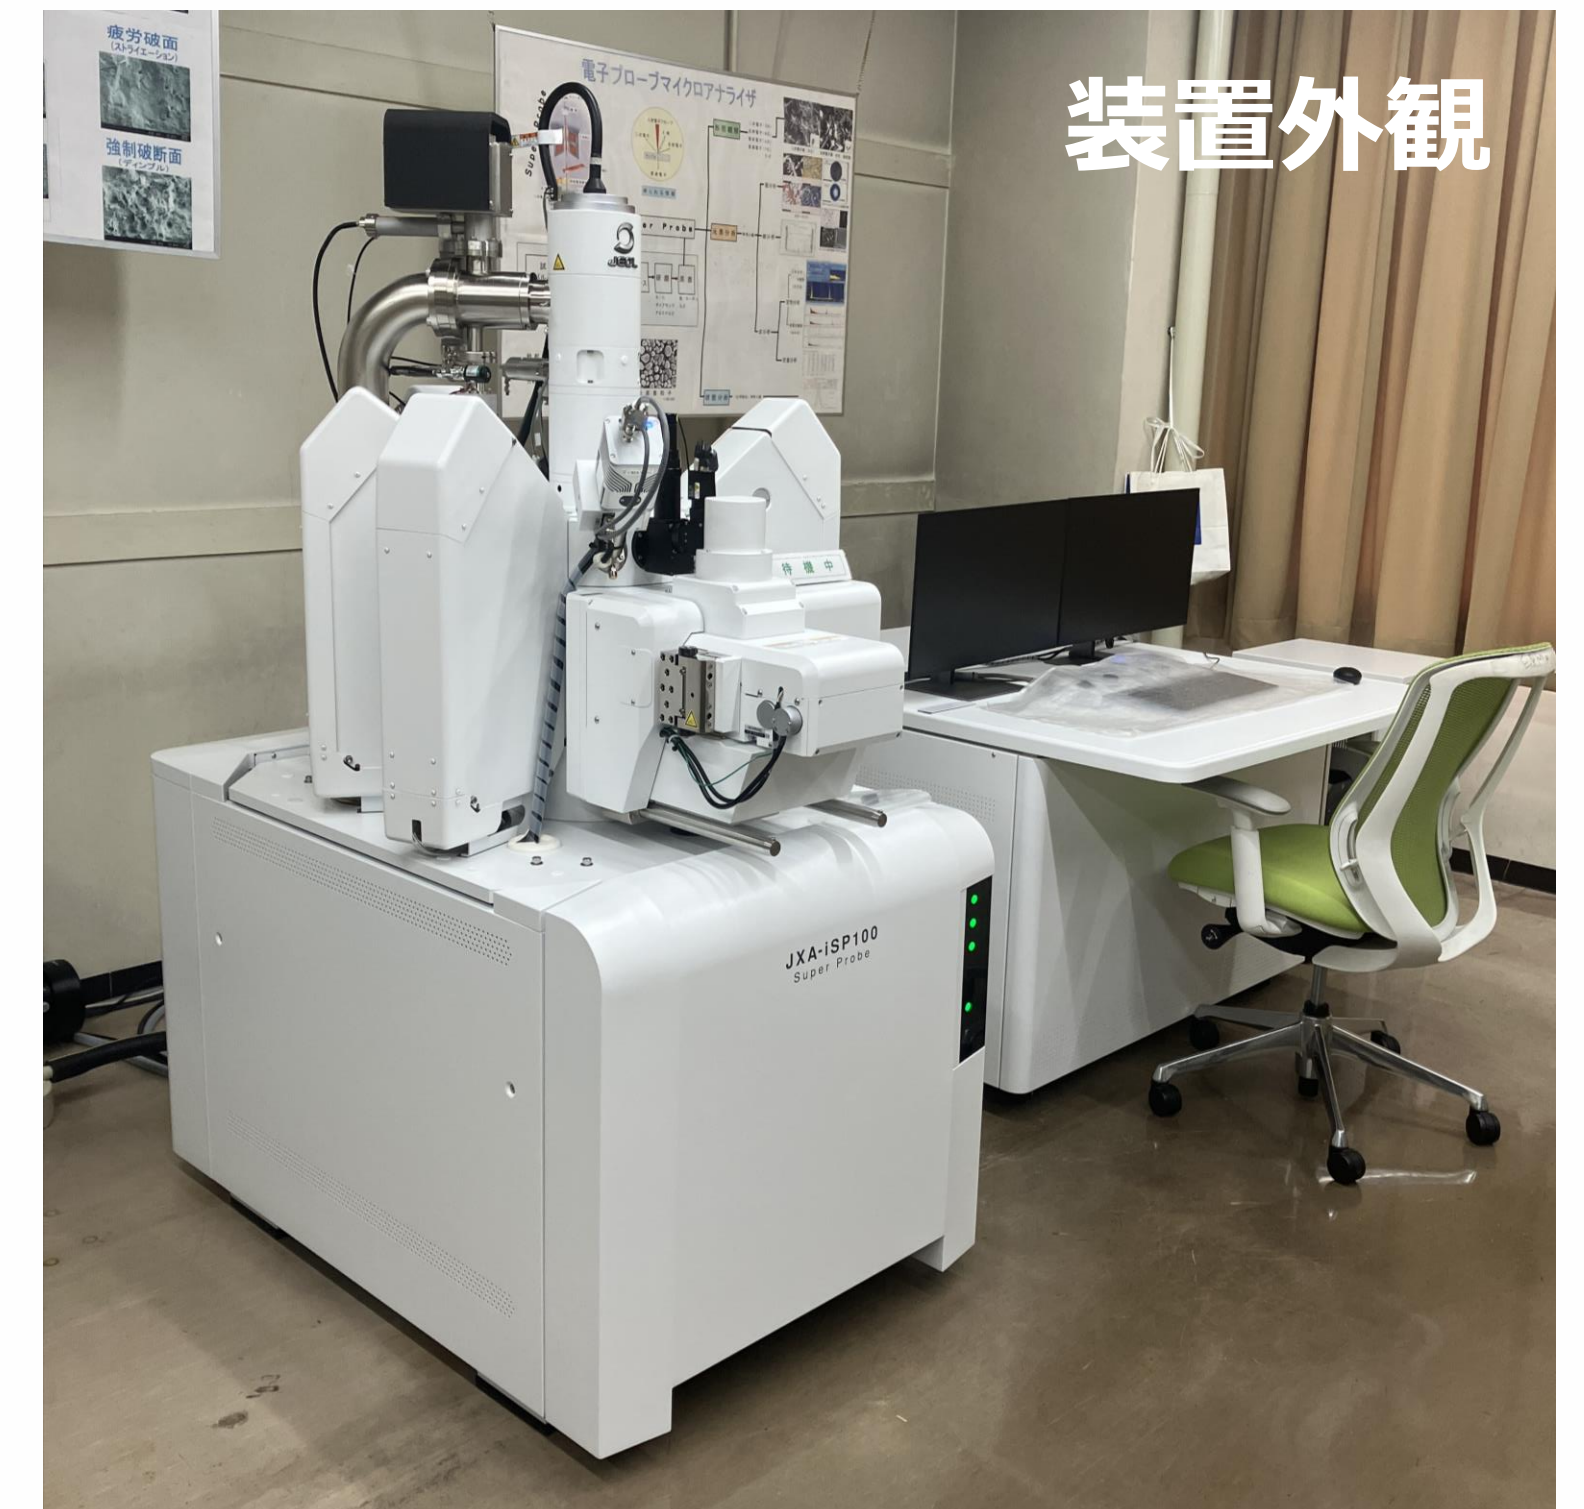
電力設備は長期間使用すると何らかのトラブルで故障が発生し、使用を停止せざるを得ないことがあります。そのトラブルの原因を解明し、電力設備を早期復旧させるためには、詳細な破面観察を行い、早期に対策を構築する必要があることから、電子線マイクロアナライザ（電子顕微鏡に化学分析できる機能を追加したもの）を導入しました。

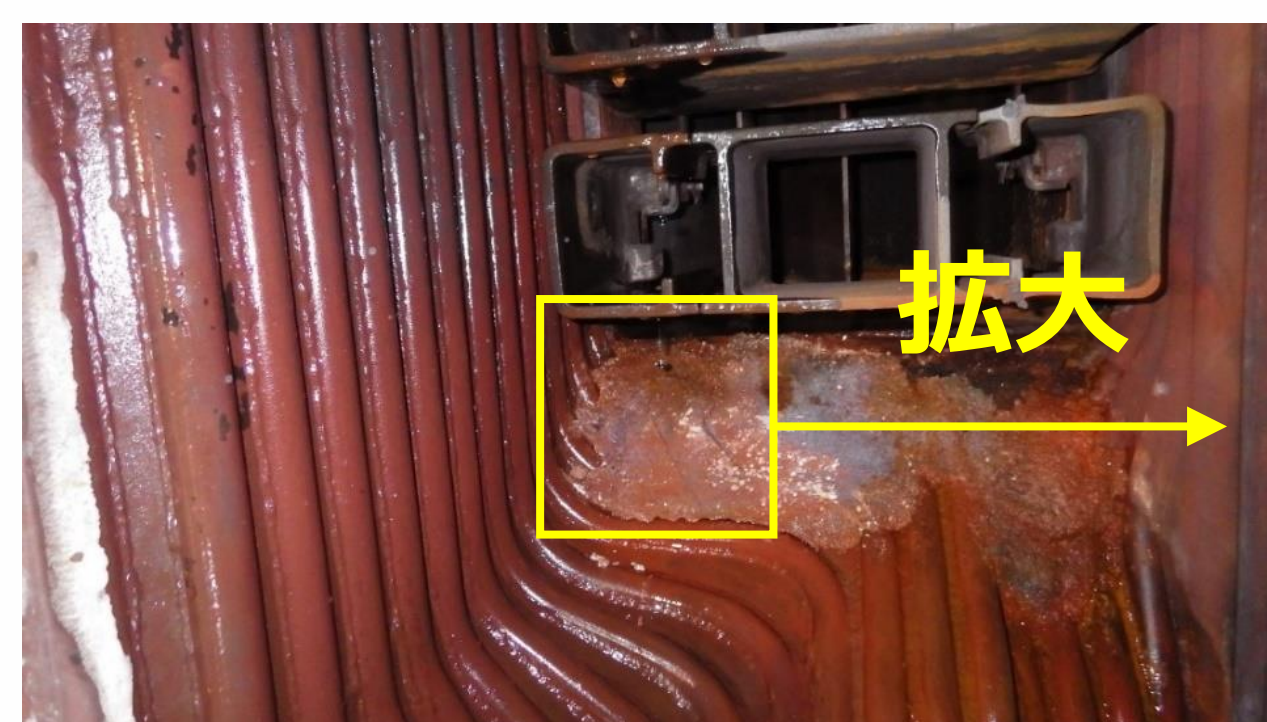
ボイラ蒸発管

●長年にわたり蓄積してきた破面解析技術を駆使して、電力設備材料のトラブル原因を解明するだけでなく、電子顕微鏡を用いたクリープボイド観察でボイラ設備・蒸気タービン設備・ガスタービン設備材料等の余寿命評価を実施しています。

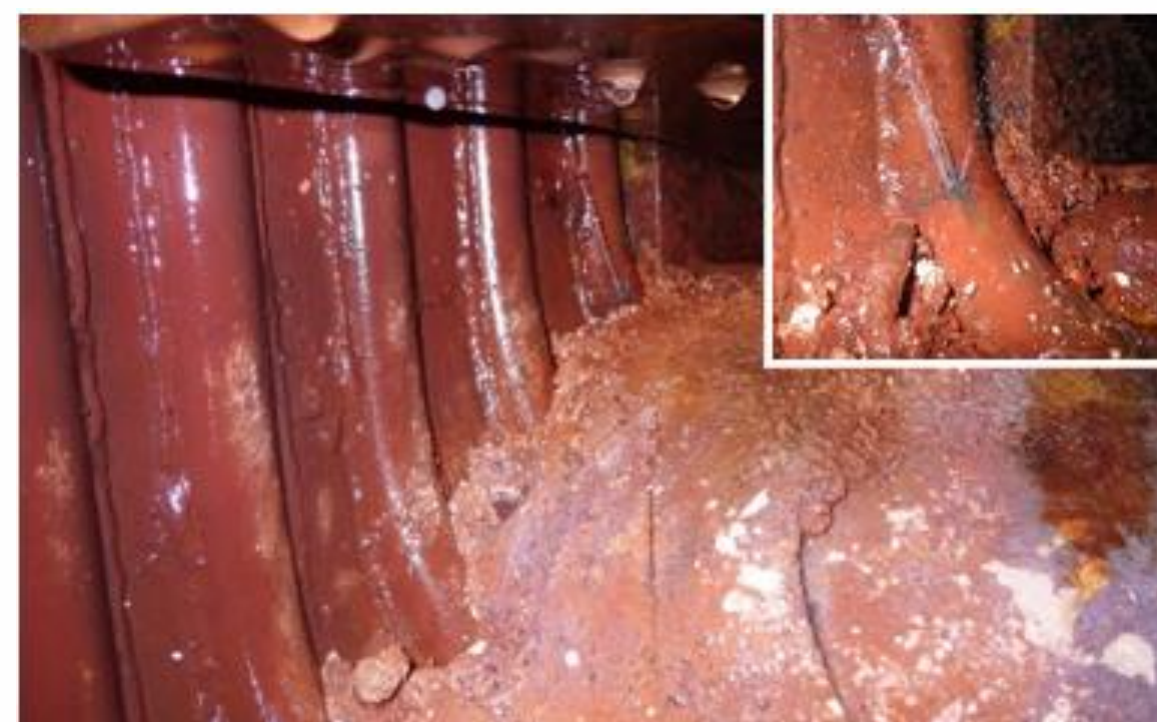
漏洩部拡大

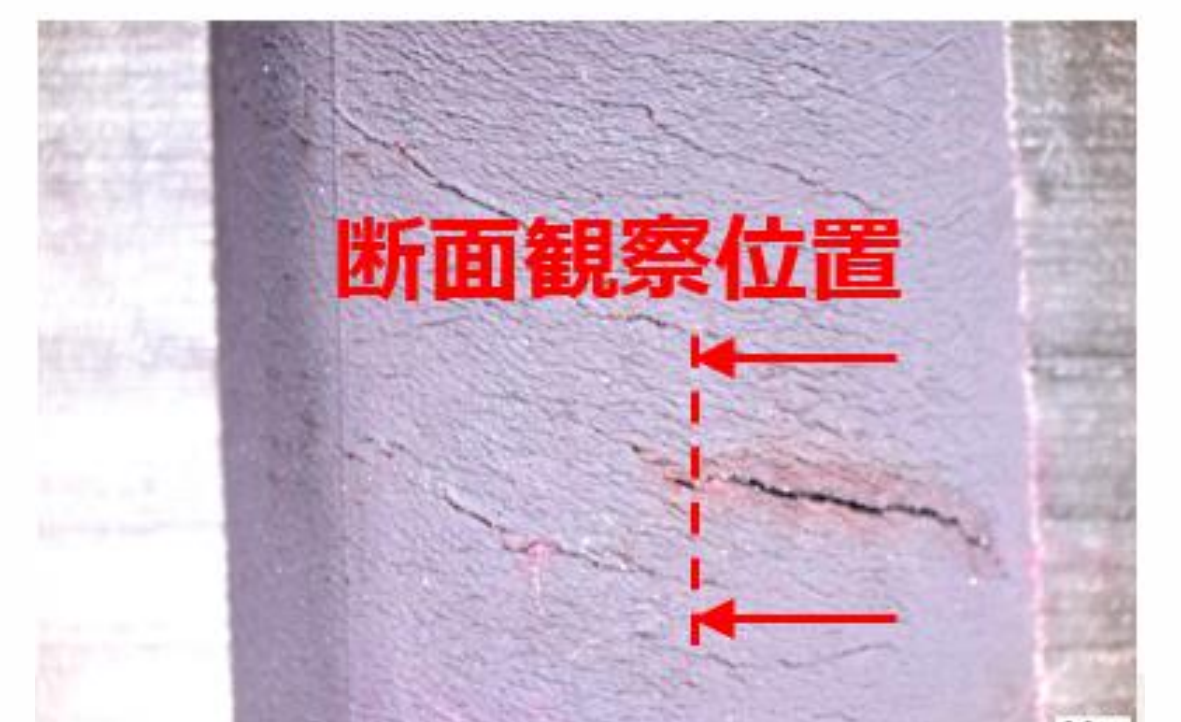
内表面マクロ観察結果
